AVALIAÇÃO DA ACESSIBILIDADE E DA INFRAESTRUTURA DAS CALÇADAS DO CENTRO DE ANÁPOLIS NA PERSPECTIVA DO CADEIRANTE

RESUMO

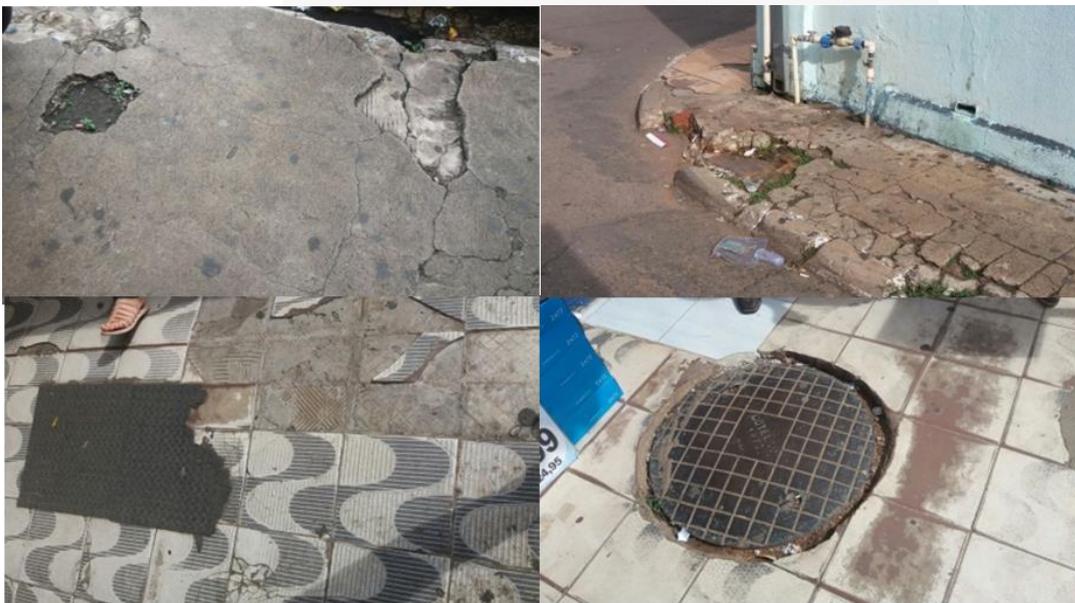
A fim de representar o que foi exposto anteriormente foram escolhidos imagens de trechos precários de alguns lugares do trajeto observados durante a realização da pesquisa de campo. As imagens têm o intuito demonstrar a falta de planejamento, adaptação e a manutenção encontradas nas vias (áreas precárias). Uma exemplificação seria a calçada em frente o INSS na Rua Quinze de Dezembro que apresenta falta de rampas de acesso e calçadas irregulares com muitas patologias, logo se percebe as dificuldades do cadeirante de se movimentar por essa via.

Figura 2 – Exemplos de pontos durante o trajeto nos quais as condições das calçadas são precárias.

Deste modo, é visível as péssimas condições dos revestimentos e das áreas de circulação em alguns pontos, tornando-se impossíveis a utilização para os cadeirantes, por serem ambientes estreitos e com poucas rampas de acesso, porém as existem não se adequam a norma por apresentar uma inclinação superior aos valores indicados.

Levando em consideração os resultados expostos acima verificamos que há a necessidade de reforma imediata na parte do centro estudada. Onde deveriam ser feitas a padronização de calçadas, melhora do material de revestimento, colocação de rampas, alargamento da calçada em alguns pontos, melhora na travessia de pedestres com a colocação de mais semáforos com tempo exclusivo e melhoria das rampas de travessia adequando sua inclinação à norma.
